■ Para facilitar actividades preventivas de incendios forestales

## Adecúan torres de vigilancia en Ecoparque de Cristo Rey

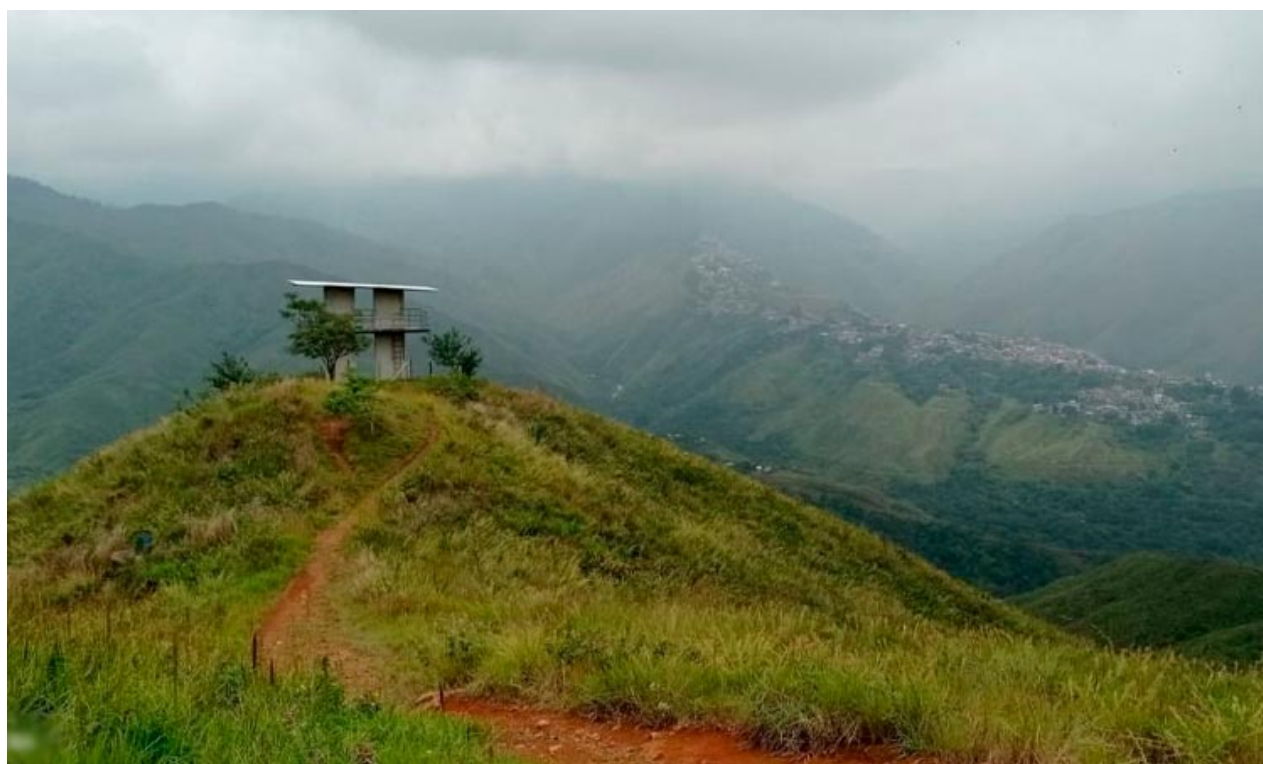
En el ecoparque del cerro de Cristo Rey fueron adecuadas las plataformas de avistamiento que son utilizadas por los guardabosques del Departamento Administrativo de Gestión del Medio Ambiente (Dagma), así lo anunció el director técnico ambiental de la Corporación CVC, Juan Camilo Vallejo.

La intervención incluyó la construcción de compuertas corredizas para el acceso horizontal a las torres. Además, se hizo el cambio de cubierta por tejas termoacústicas tipo Ecoroof y pintura de en la estructura metálica de soporte. Los pisos, que eran en malla, se cambiaron por lámina alfajor de 2.5 milímetros.

Una característica muy agradecida por los guardabosques fue la instalación de guardas metálicas de seguridad en las escaleras, a partir de los dos metros de altura.
