Cali, Mayo 22, 2017.
Actualizado: Lunes, Mayo 22, 2017 11:01

Detectan filtración en el jarillón del río Cauca a su paso por Cali

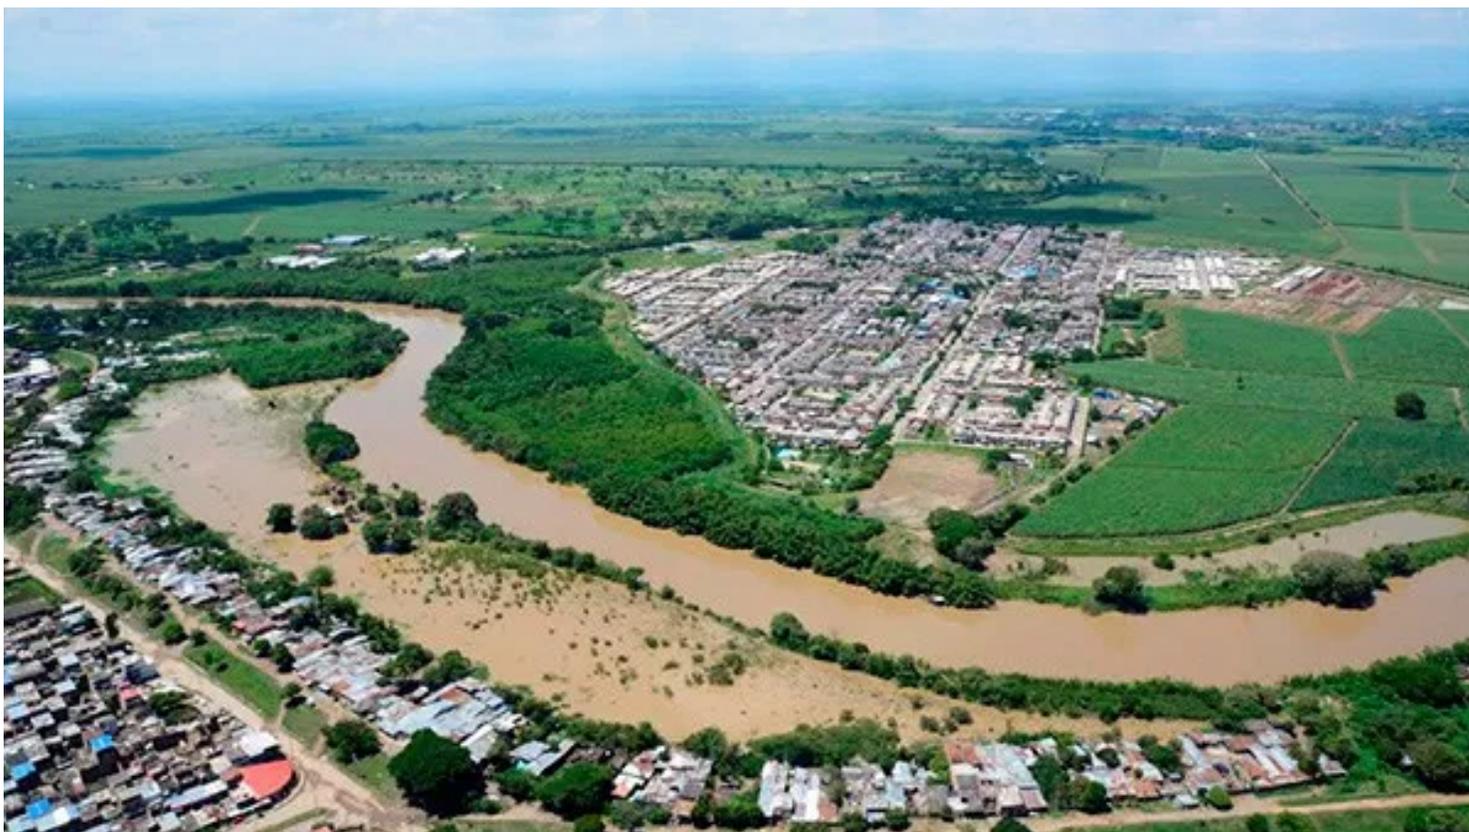
La Corporación Autónoma Regional del Valle del Cauca, CVC, detectó una filtración en el cuerpo del dique a la altura del barrio Calimio, tras recorridos de control y vigilancia que realizaron profesionales de la Corporación a la estructura del Jarillón del río Cauca en Cali.

"Las primeras hipótesis señalan que las causas serían la saturación del suelo por el desbordamiento del río Cauca en las últimas semanas hacia su berma natural, presencia de asentamientos humanos, hormiga arriera y árboles en la estructura del dique", alertó la CVC.

Organismos de gestión del riesgo y funcionarios del Plan Jarillón visitaron la zona y determinaron que se movilizarán los equipos y maquinaria que actualmente trabajan en el reforzamiento del Jarillón en el Canal Interceptor Sur hasta la zona de la Carrera 26 M con Calle 126 para adelantar obras de mitigación como medida de contingencia.

"Es importante aclarar que se trata de filtraciones incipientes pero se adelantarán estas obras de forma inmediata como previsión para mitigar cualquier posible riesgo. Estas obras son temporales pues este sitio será intervenido en los próximos meses como parte del Plan Jarillón con el que se está reforzando el dique de forma definitiva tal como ya se hizo en los primeros 6.7 kilómetros del Jarillón en el Canal Interceptor Sur", manifestó Rubén Darío Materón Muñoz, director general de la CVC.

Las medidas recomendadas por la CVC que se decidieron para mitigar el riesgo incluyen el sellamiento del dique, la erradicación de los árboles cuyas raíces debilitan la estructura de la obra, el control y llenado de las cavernas dejadas por las hormigas arrieras y el realce del Jarillón como tal.
